台山市端芬镇三洞村委会合水村、三家村废弃石场生态修复项目

总体方案

建设单位：台山市端芬镇人民政府

设计单位：江门市地质建设工程公司

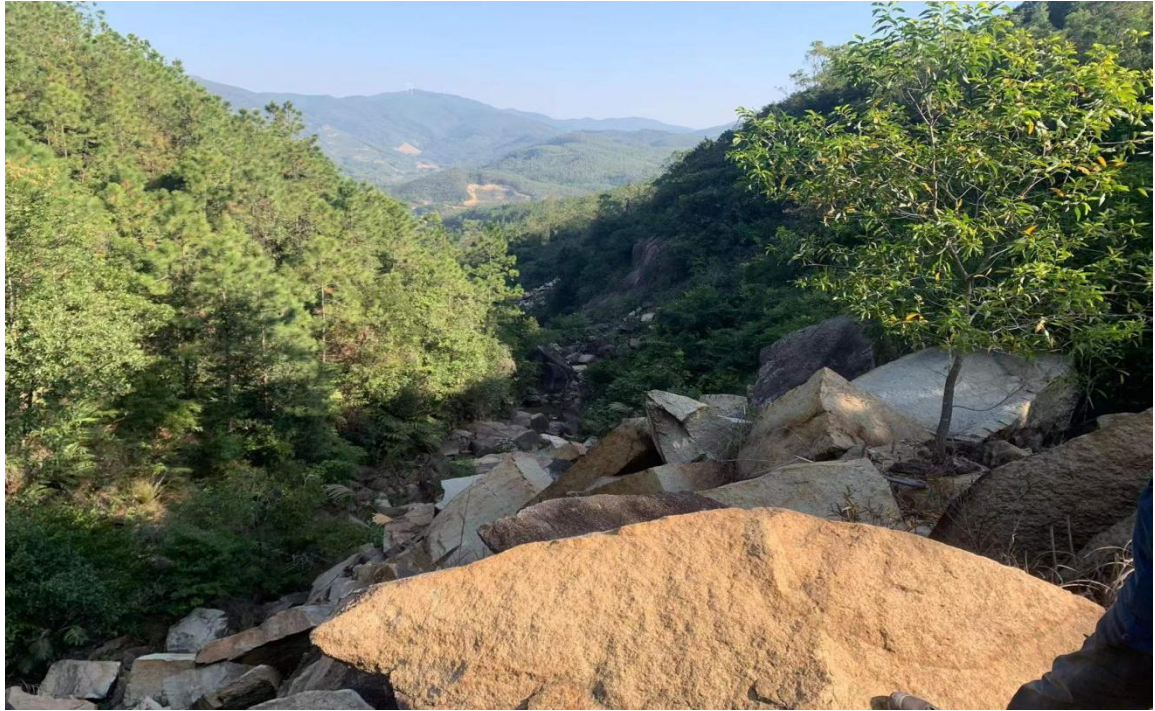
图 2-4 西北侧山沟石料堆积情况（镜向 NE30°）

同时，受当时的加工技术限制，矿山开采形成了大量的边角料石，在项目区内随意堆放，大部分堆积于 3 处开采平台，小部分沿自然山体坡面向下滚落，存在小型崩塌/滑坡等地质灾害隐患。现状存在滑落碎石等堆积于坡面及西北侧山沟当中。由于本次项目区位于丘陵山区，周围无村庄、农田、重大工程设施等等人类活动及重大工程，平时少有人类活动，受地质灾害隐患威胁的人数小于 10 人，潜在的经济损失小于 100 万元，根据地质灾害危害程度分级及危险性分级，本次项目区发生地质灾害的危害程度小，危险性小。

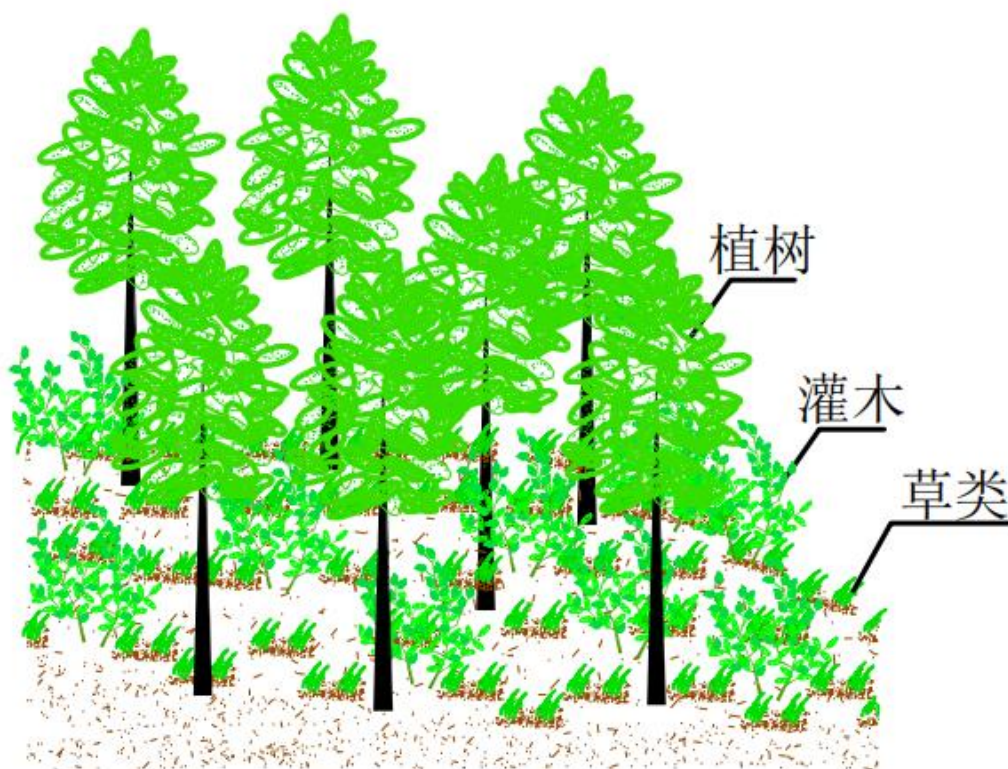
图 4-1 植物工程效果图

石清理终了平面图》，在完成边角料石清理后，将于 1#地块东南侧开采平台形成长 470m、高 4m、坡度 45°的半环形岩质边坡。同时，矿山开采活动已于项目区北东侧和北西侧形成了 6 处裸露岩质边坡，因表土已被完全剥离，且岩质边坡陡峭、光滑，设计在坡顶种植爬墙虎、野葛藤等适应性强的攀援类藤本植物对岩质边坡进行复绿，藤本植物株距 0.8m，穴位 30×30×30cm，共需种植 1230 株，无土处应利用客土起垄种植。

表土回填完毕后，通过土壤配肥达到绿化种植条件，采用乔木、灌木、草本、爬藤植物相结合的方式布设植物措施。对损毁的土地进行复垦复绿，以达到减少对自然环境影响，恢复生态环境，减少水土流失等目的。同时在植被栽植完成后继续对复垦完毕的区域进行管护和监测，以保证植被恢复工程的效果。
